Ananindeua, Estado do Pará, 20/02/2018.

NOTA TÉCNICA SAMAM-IEC 002/2018

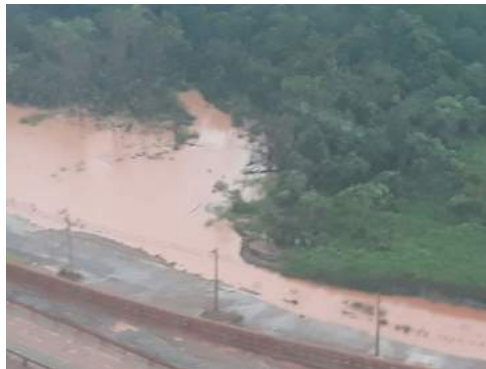
Em reunião com a assessoria técnica do MPE-PA na manhã do dia 18/02/2018 foram repassadas imagens acerca de sobrevoo realizado na área no dia 17/02/2018, figura 1. A imagem foi indicativa de extravazamentos de efluentes para o ambiente.

Figura 1: Indícios de extravazamentos para o ambiente externo a área da empresa Hydro ALUNORTE.

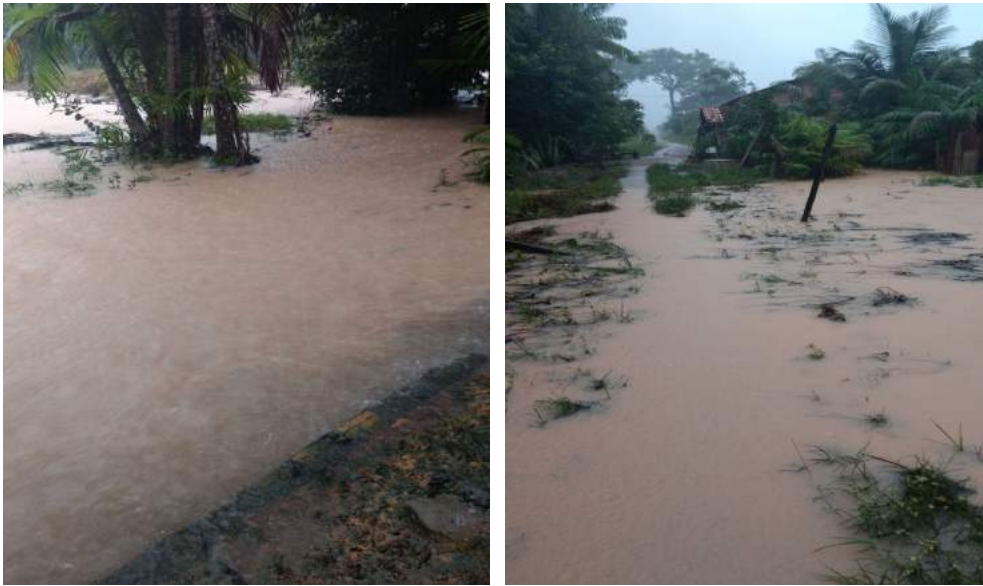
No local foram também imagens acerca de denúncias por parte de duas comunidades potencialmente atingidas, denominadas de Bom Futuro e Vila Nova, ambas localizadas nas imediações das bacias de resíduos citadas acima e por onde escoam igarapés usados para lazer e pescas de subsistência. Nas figuras 2 e 3 podem ser observadas imagens em igarapés próximos as comunidades Bom Futuro e Vila Nova no dia durante o possível escoamento de efluentes no dia 17/02/2018. Estas imagens mostram águas de coloração avermelhada em ambas as áreas. Neste mesmo dia, na comunidade Bom Futuro, foram coletadas amostras de águas superficiais pela assessoria técnica do MPE-PA e encaminhadas ao IEC através da equipe da SAMAM que se encontrava em campo no dia 18/02/2018. No dia 18/02/2018 a equipe da SAMAM/IEC esteve nesse mesmo local na comunidade Bom Futuro e foram coletadas amostras de águas superficiais. Ressaltando que no dia 18/02/2018 era perceptível a diminuição do volume e mudança na coloração das águas superficiais, figura 4. Destacando que as margens desses igarapés são cavados poços para captação de águas para consumo humano e os relatos dos moradores indicam que os mesmos também foram afetados pelo transbordo de efluentes.

Figura 2: Área da comunidade Bom Futuro no dia 17/02/2018 quando ocorria possível escoamento de efluentes.

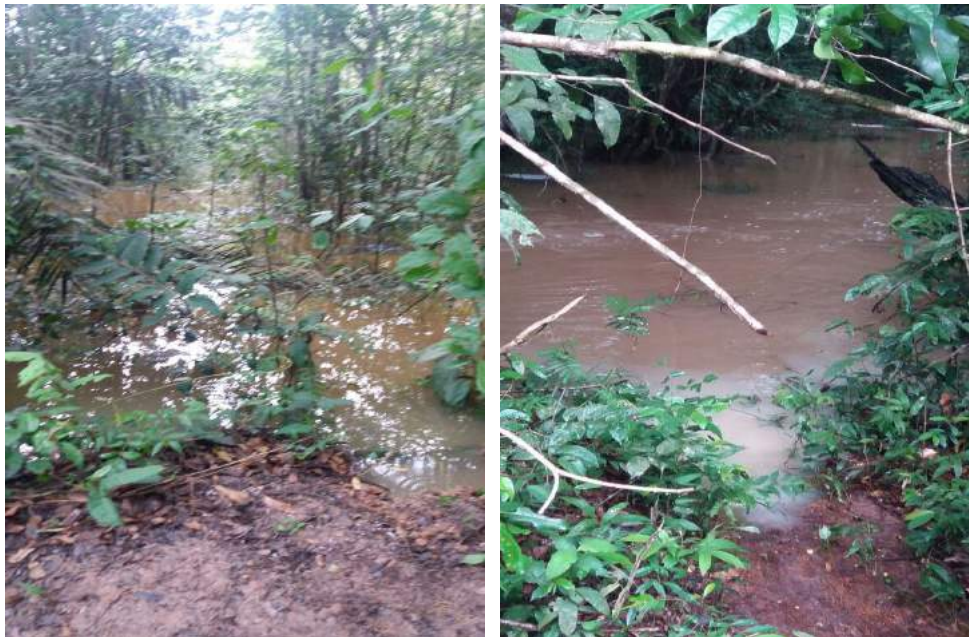
Figura 3: Área próxima da comunidade Vila Nova, no dia 17/02/2018 quando ocorria possível escoamento de efluentes.

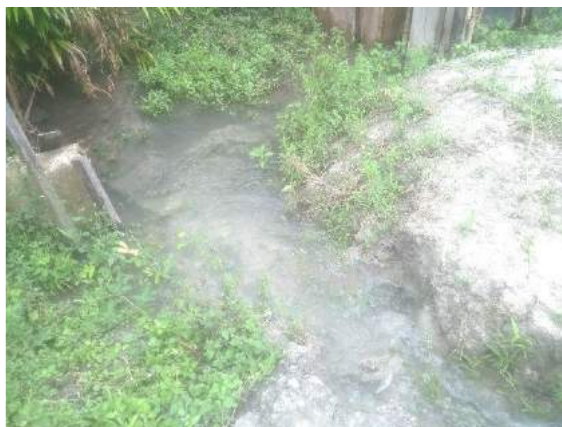
Figura 4: Área da comunidade Bom Futuro no dia 18/02/2018 quando o possível escoamento de efluentes já teria cessado.

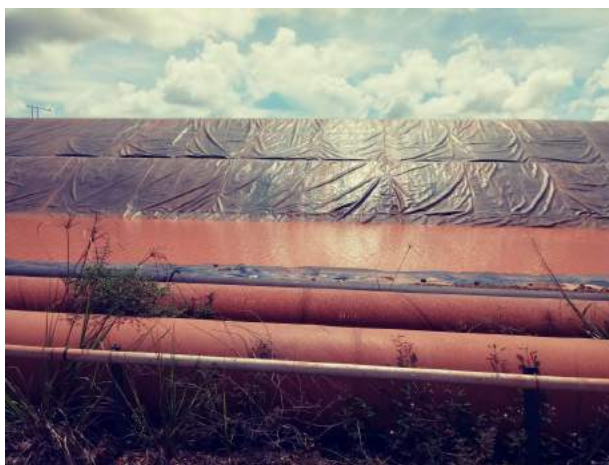
Figura 5: Mantas sem evidências de transbordamento na bacia de resíduos localizada na DRS2.

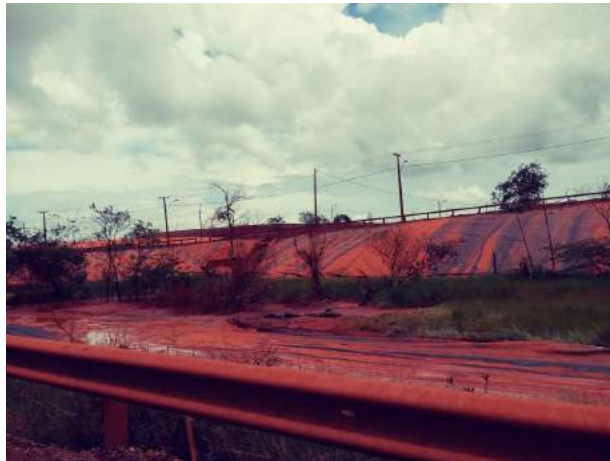
Figura 6: Evidências de transbordo de efluentes em bacia de resíduos localizada na DRS1. Mantas tomadas de resíduos de lama vermelha.

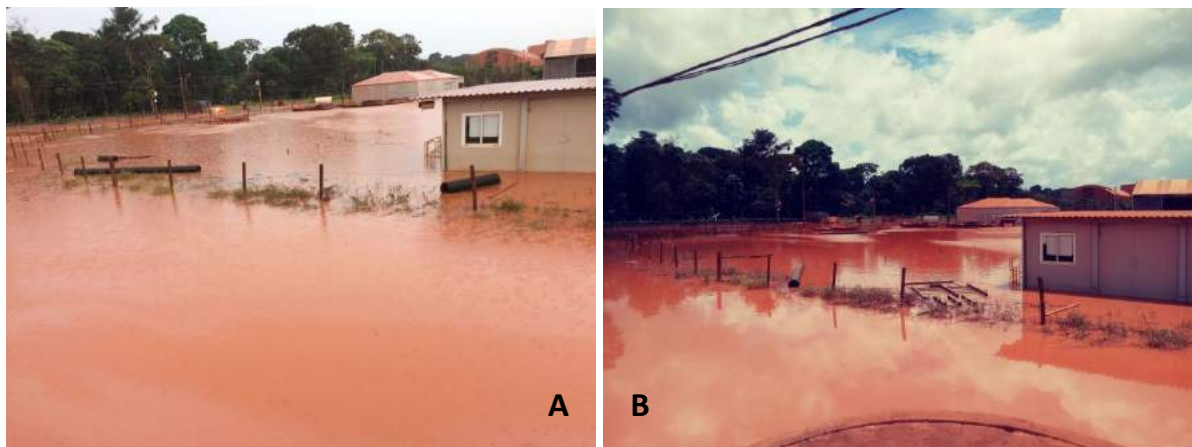
Depois por insistência da equipe estivemos na área denominada SAMP 45 onde foi evidenciada grande área alagada por efluentes, tanto no dia 17 quanto no dia 18/02/2018, Figuras 7A e 7B. Ressaltando que no início da visita a empresa afirmou que havia conseguido tratar todos os efluentes do dia anterior e estas imagens mostram justamente o contrário. Também se deve destacar que medições de sonda *in loco* registraram alta alcalinidade desse efluente não tratado (pH=9.93), bem acima da resolução CONAMA 430 de 2011. Este pH se assemelha a efluentes de bacias de lama vermelha. Contudo, na mesma área foi observada uma tubulação clandestina de lançamento destes efluentes não tratados para o ambiente, Figuras 8A e 8B. Ressaltando que o termo clandestino está aqui associado ao fato de a empresa declarar desconhecer esse lançamento durante estas atividades. A equipe da SAMAM/IEC coletou amostra no ponto de lançamento de efluente não tratado para o ambiente, Figura 9. Os resultados de análises de metais das amostras coletadas antes e depois deste lançamento de efluentes clandestino ficarão prontos até o dia 22/02/2018. Na Figura 10, organizamos um mapa com todos os elementos relatados até o momento. Destacando que nessas áreas de lançamento clandestino de efluentes clandestinos existem nascentes de igarapés cujas águas são usadas para lazer e pesca de subsistência pelas comunidades tradicionais que habitam aquela área.

Figura 7: Evidências de falhas no processo de escoamento e tratamento de efluentes: A) Área SAMP 45, inundada por efluentes dentro da empresa Hydro ALUNORTE no dia 17/02/2018; B) Mesma área SAMP 45 inundada por efluentes dentro da empresa Hydro ALUNORTE no dia 18/02/2018.

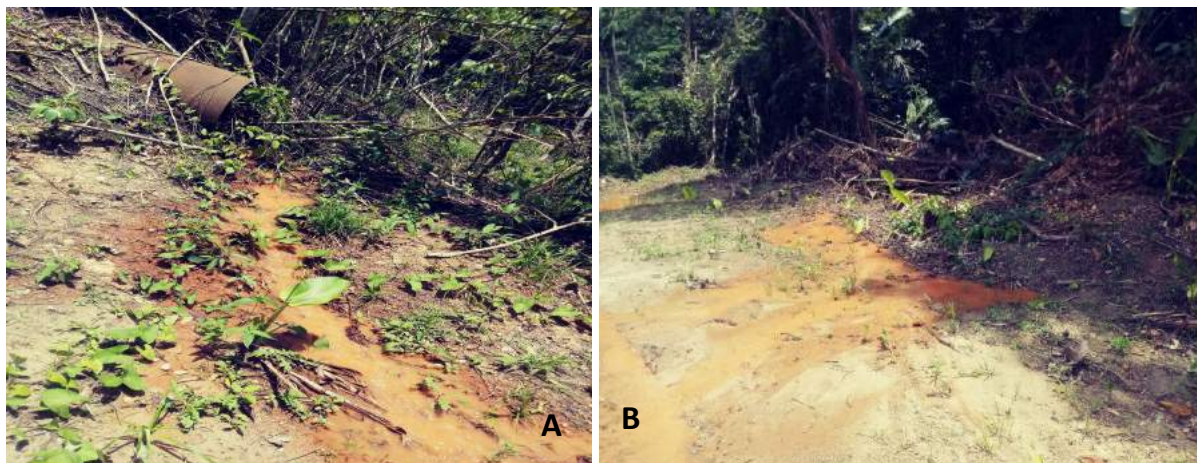
Figura 8: Lançamento clandestino de efluentes a partir da área inundada: A) Tubulação para escoamento de efluentes; B) Efluentes escoando para o ambiente.

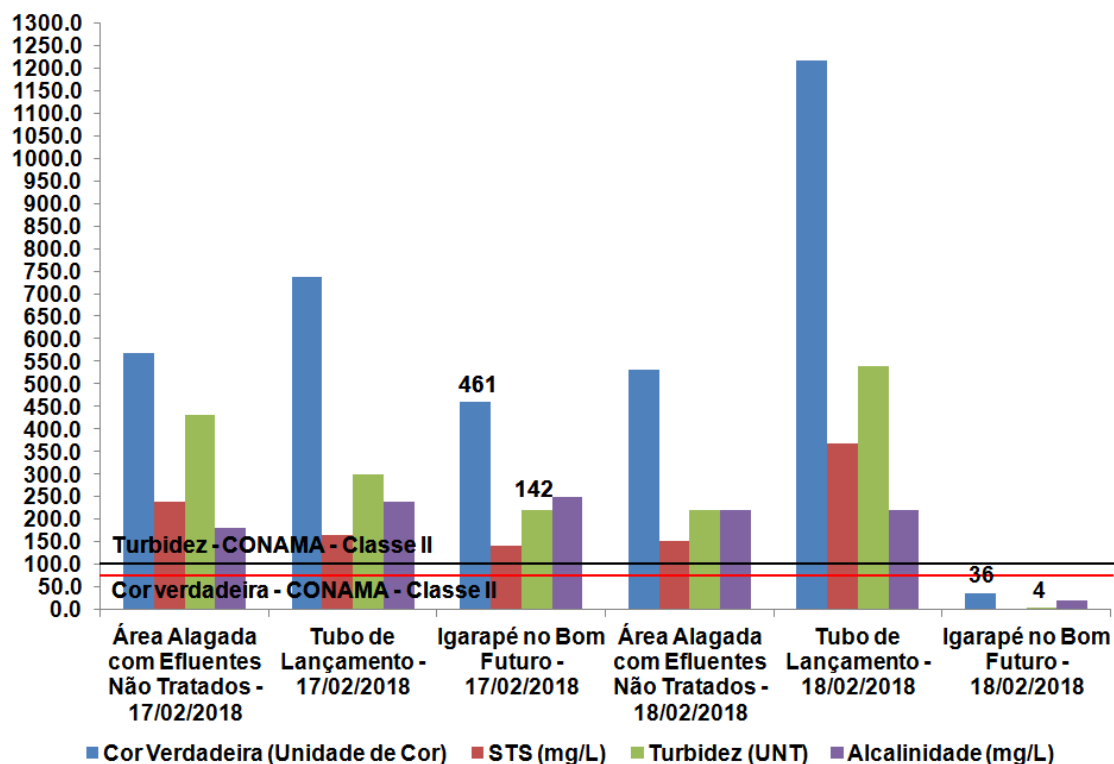
Os resultados físico-químicos e níveis de metais nas amostras mostraram que no dia 17/02/2018 ocorreram alterações nas águas superficiais que comprometeram a qualidade das mesmas, segundo a Resolução CONAMA 357/2011 e impactaram diretamente na comunidade Bom Futuro. Destacando que neste momento as águas apresentaram níveis elevados de Alumínio e outras variáveis associadas aos efluentes gerados pela Hydro Alunorte.

Figura 11: Resultados físico-químicos nas águas coletadas na área investigada.

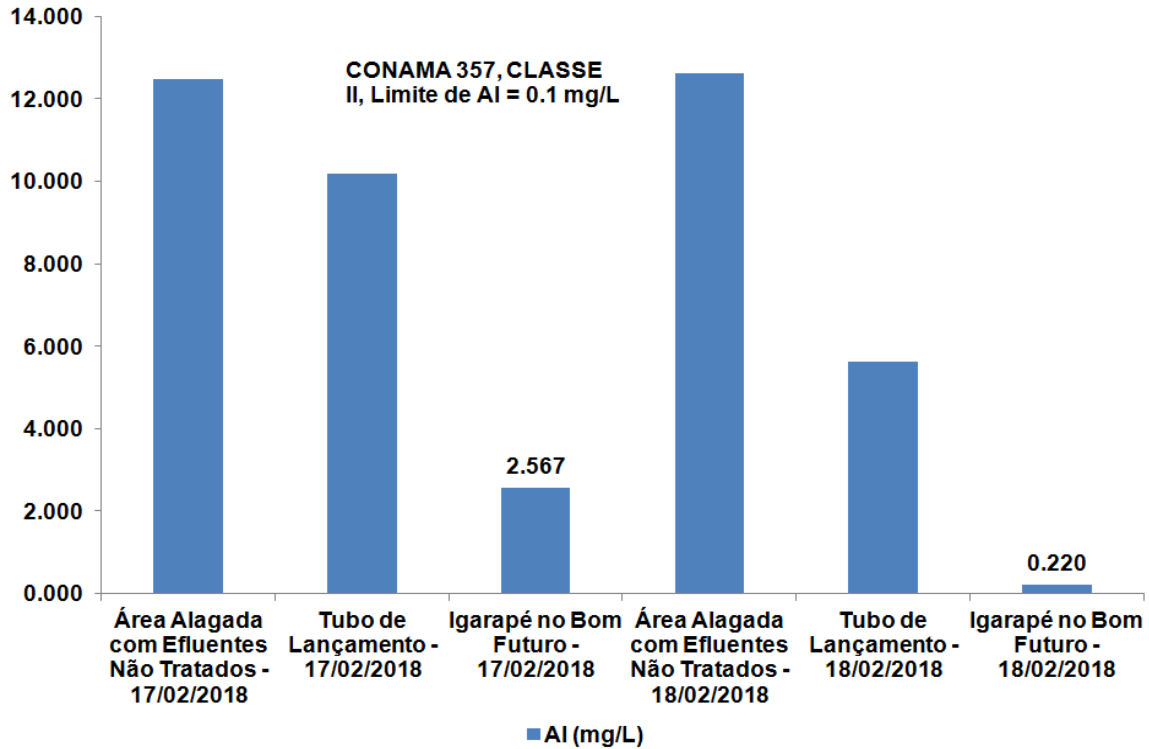
Figura 15: Resultados do metal alumínio (Al) nas águas coletadas na área investigada.

- 1) Disponibilizar imediatamente água potável para todas as residências das comunidades Bom Futuro e Vila Nova, localizados na Cidade de Barcarena, Estado do Pará, pois a maioria destes indivíduos faz uso de poços (tipo artesianos e/ou amazonas) que teriam sido inundados por esses possíveis transbordamentos de efluentes;
- 2) Preparar e executar um plano de emergência para avaliação da qualidade das águas superficiais e de consumo humano nas áreas das comunidades Bom Futuro e Vila Nova enquanto durar o período de intensas chuvas na região de Barcarena. Este poderia ser executado pela Secretaria Municipal de Meio Ambiente de Barcarena com apoio analítico do IEC e/ou outras Instituições.
