RELATÓRIO TÉCNICO

RELATÓRIO Nº:	002/2018	PROCESSO Nº:	010/2018
---------------	----------	--------------	----------

AVALIAÇÃO DOS IMPACTOS REFERENTE AO TRANSBORDO DE EFLUENTES DE LAMA-VERMELHA NA CIDADE DE BARCARENA, ESTADO DO PARÁ

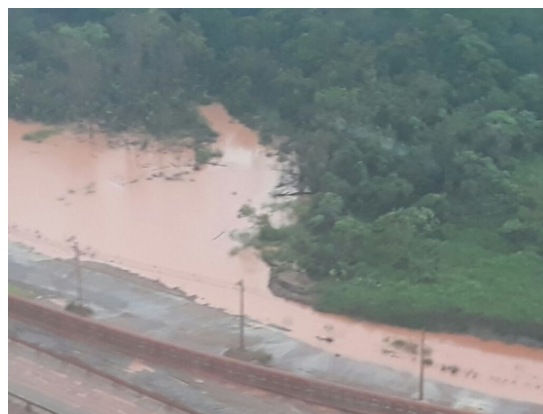
Em reunião com a assessoria técnica do MPE-PA na manhã do dia 18/02/2018 foram repassadas imagens acerca de sobrevoo realizado na área no dia 17/02/2018, Figuras 1. As imagens foram indicativas de extravazamentos de efluentes para o ambiente.

Figura 1: Índícios de extravazamentos para o ambiente externo a área da empresa Norsk Hydro Alunorte.

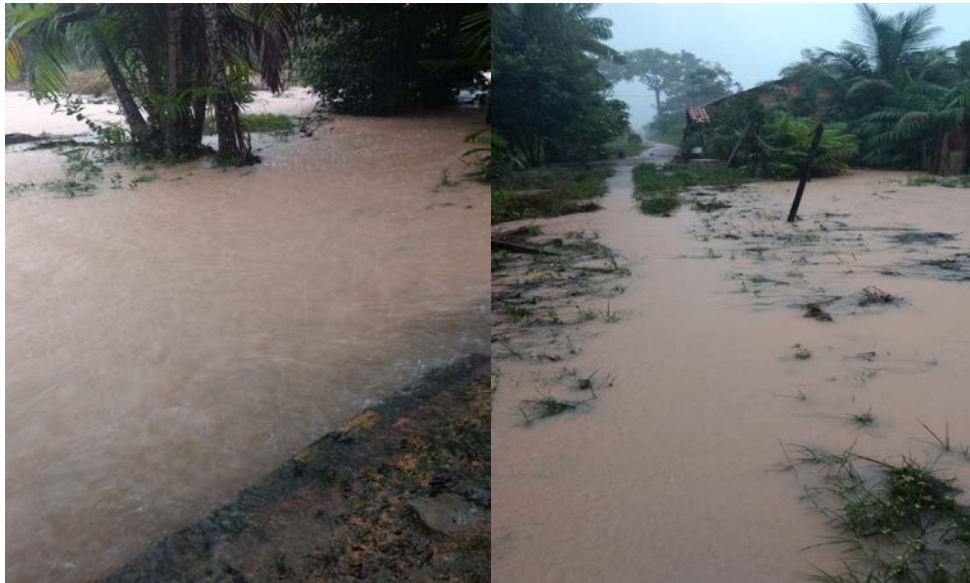
Figura 4: Área da comunidade Bom Futuro no dia 17/02/2018 quando ocorria possível escoamento de efluentes.

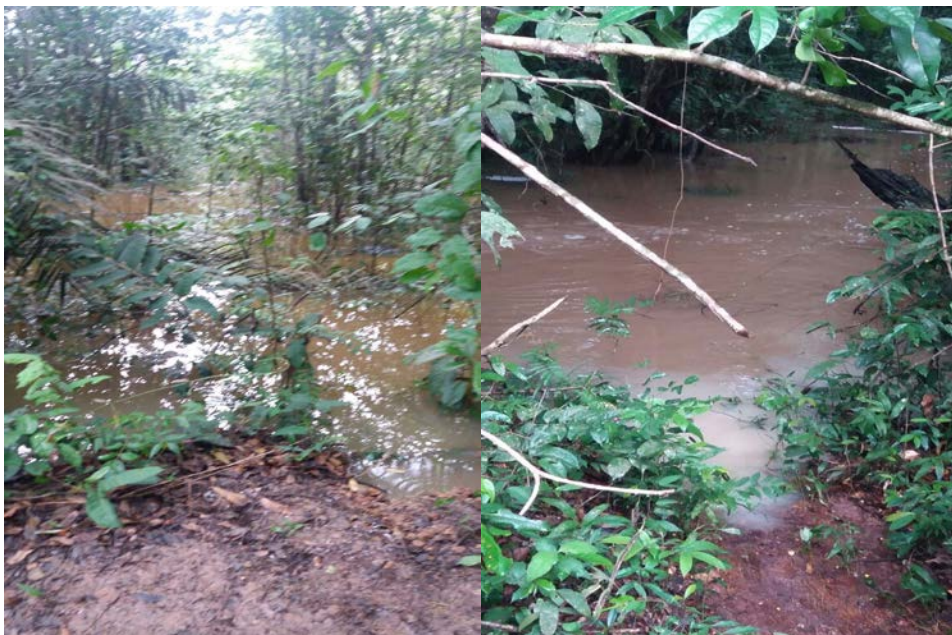
Figura 5: Área próxima da comunidade Vila Nova, no dia 17/02/2018 quando ocorria possível escoamento de efluentes.

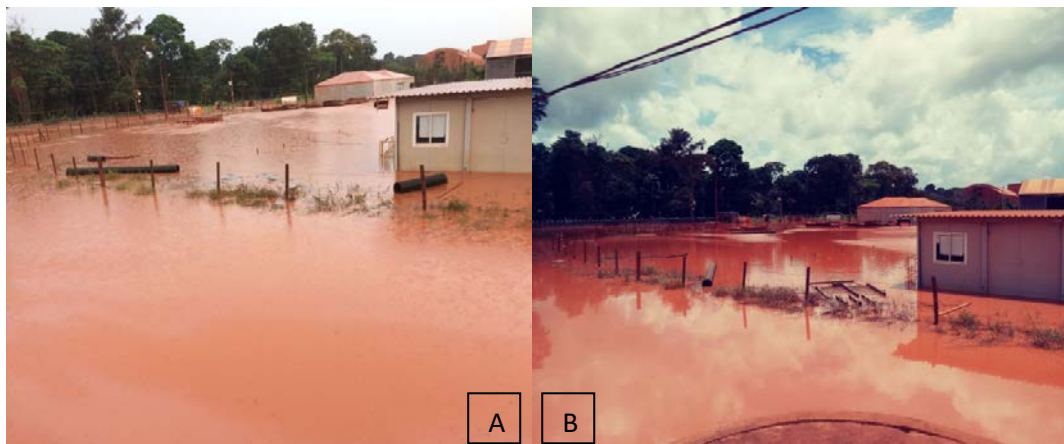
Figura 6: Evidências de falhas no processo de escoamento e tratamento de efluentes:
A) Área SAMP 45, inundada por efluentes dentro da empresa Hydro ALUNORTE no dia 17/02/2018; B) Mesma área SAMP 45 inundada por efluentes dentro da empresa Hydro ALUNORTE no dia 18/02/2018.

Depois por insistência da equipe estivemos na área denominada SAMP 45 onde foi evidenciada grande área alagada por efluentes, tanto no dia 17 quanto no dia 18/02/2018, Figura 8A e 8B. Ressaltando que no início da visita a empresa afirmou que havia conseguido tratar todos os efluentes do dia anterior e estas imagens mostram

justamente o contrário. Também se deve destacar que medições de sonda *in loco* registraram alta alcalinidade desse efluente não tratado (pH=9.39), bem acima da resolução CONAMA 430 de 2011 para lançamento de efluentes tratados. Este pH se assemelha a efluentes de bacias de lama vermelha. Contudo, na mesma área foi observada uma tubulação clandestina de lançamento destes efluentes não tratados para o ambiente, Figuras 9A e 9B. Ressaltando que o termo clandestino está aqui associado ao fato de a empresa declarar desconhecer esse lançamento durante estas atividades. A equipe da SAMAM/IEC coletou amostra no ponto de lançamento de efluente não tratado para o ambiente, Figura 10. Os resultados de análises de metais das amostras coletadas antes e depois deste lançamento de efluentes clandestino ficarão prontos até o dia 22/02/2018. Na Figura 11 organizamos um mapa com todos os elementos relatados até o momento. Destacando que nessas áreas de lançamento clandestino de efluentes clandestinos existem nascentes de igarapés cujas águas são usadas para lazer e pesca de subsistência pelas comunidades tradicionais que habitam aquela área.

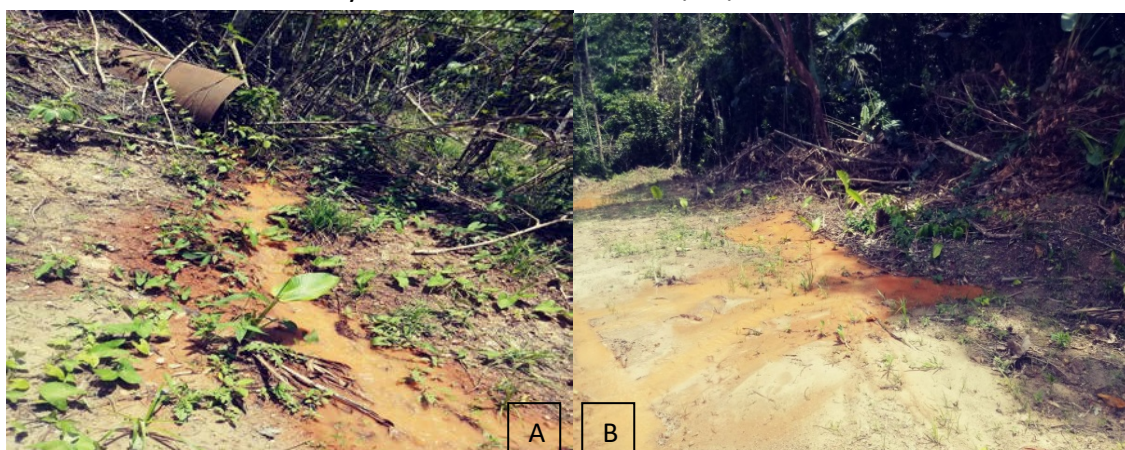
Figura 6: Lançamento clandestino de efluentes a partir da área inundada: A) Tubulação para escoamento de efluentes; B) Efluentes escoando para o ambiente.

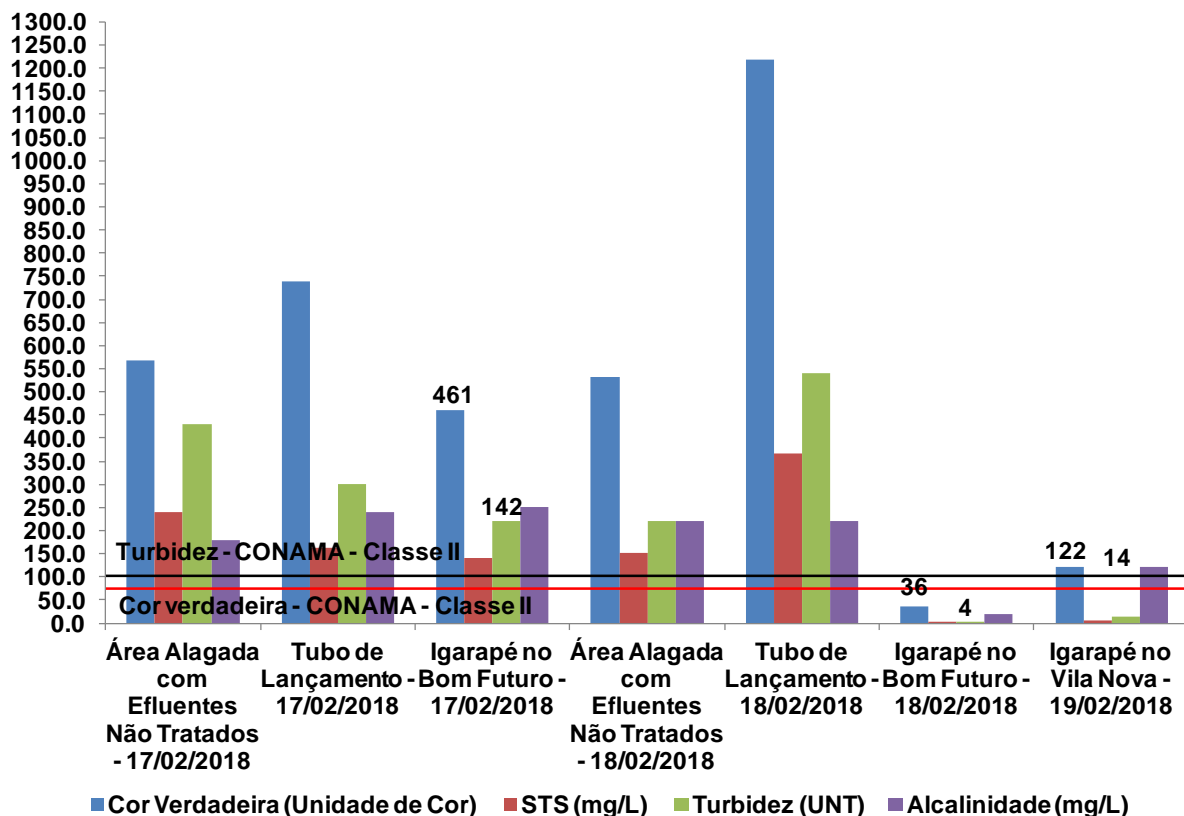
Figura 7: Resultados físico-químicos nas águas coletadas na área investigada.

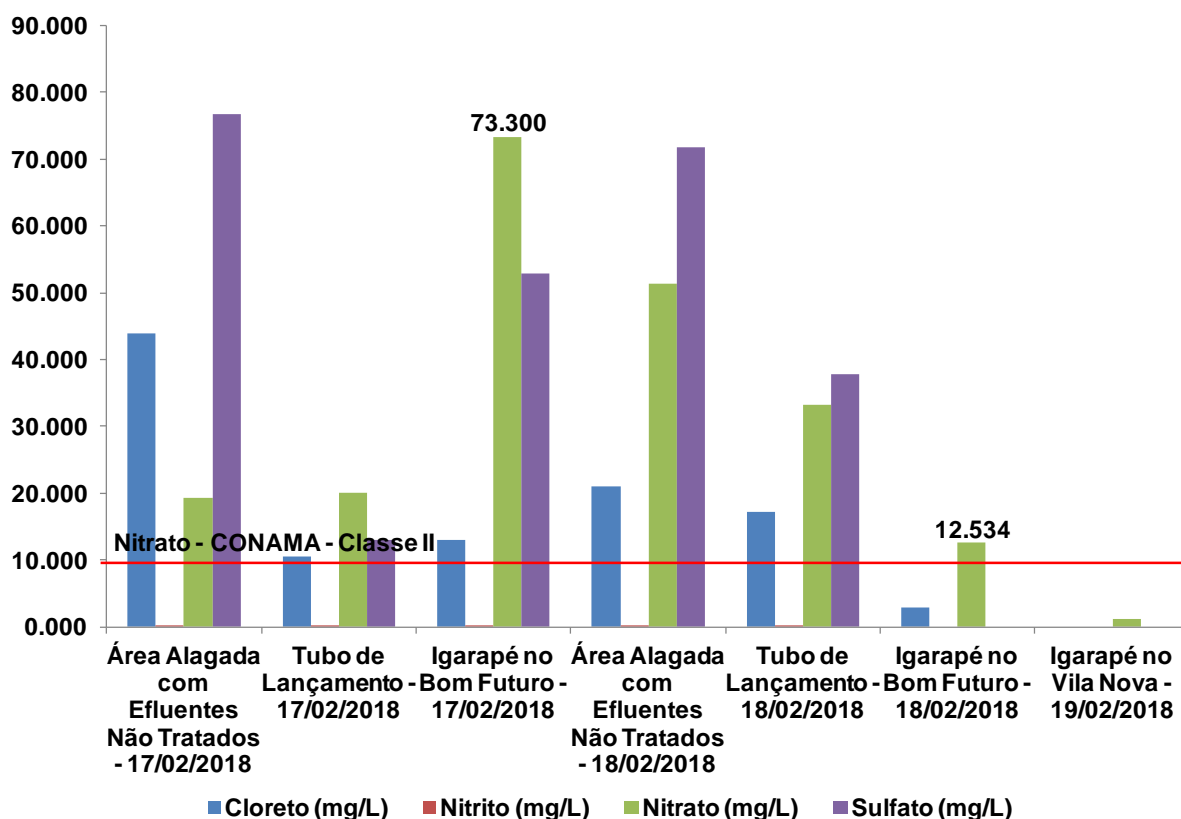
Figura 8: Resultados físico-químicos nas águas coletadas na área investigada.

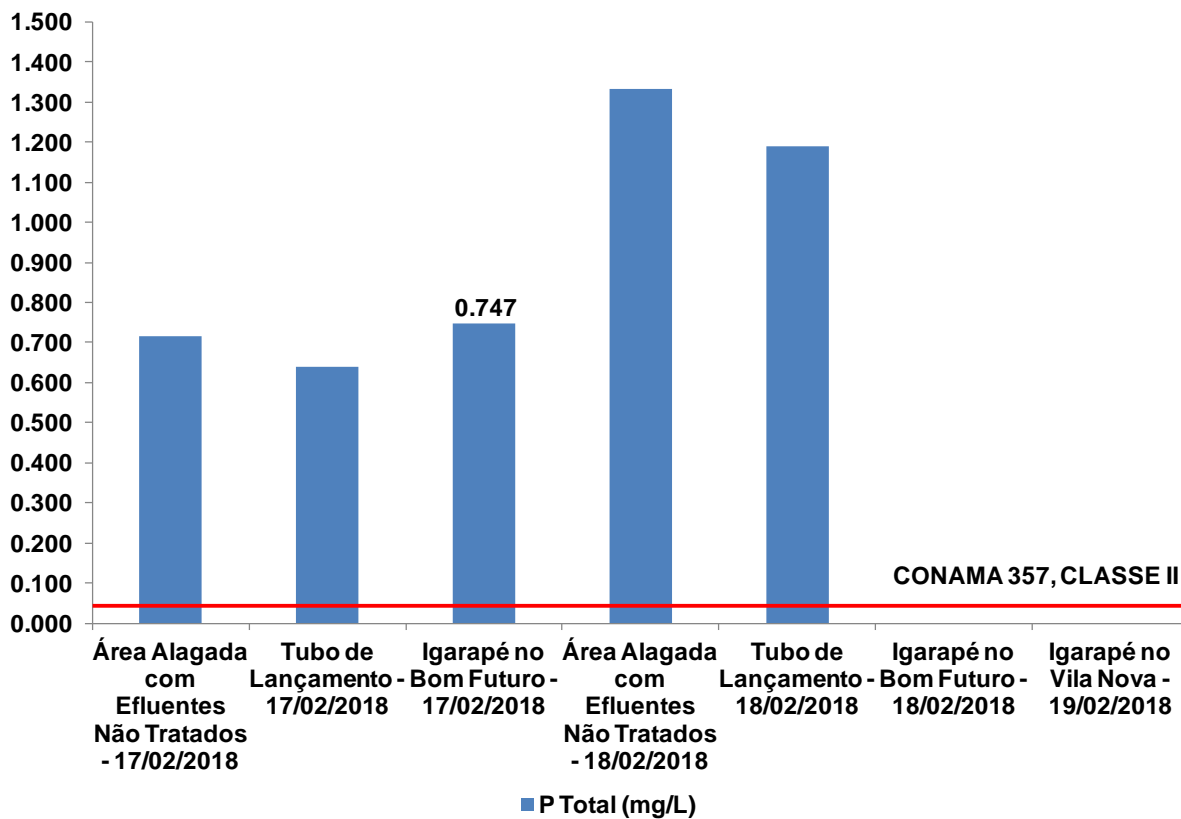
Figura 9: Resultados físico-químicos nas águas coletadas na área investigada.

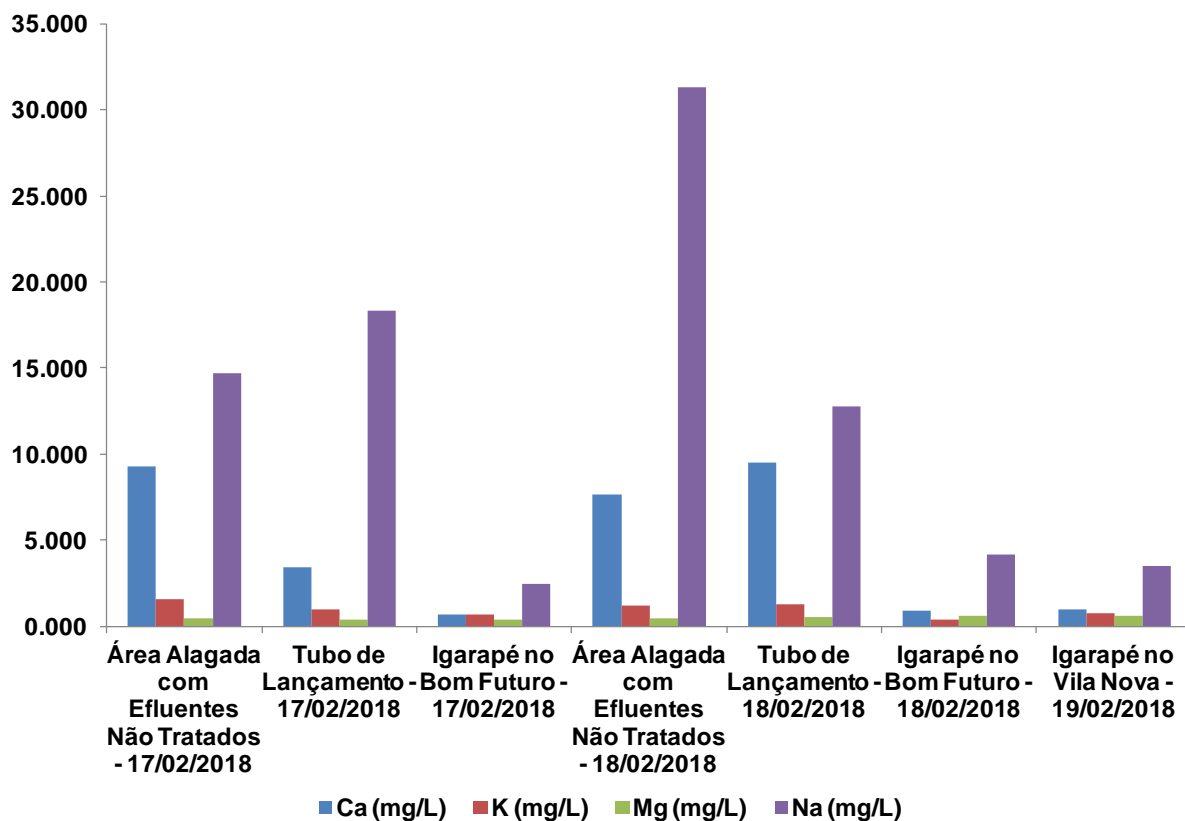
Figura 10: Resultados dos metais cálcio (Ca), potássio (K), manganês (Mn) e sódio (Na) nas águas coletadas na área investigada.

Os resultados físico-químicos e níveis de metais nas amostras mostraram que no dia 17/02/2018 ocorreram alterações nas águas superficiais que comprometeram a qualidade das mesmas, segundo a Resolução CONAMA 357/2011 e impactaram diretamente na comunidade Bom Futuro. Destacando que neste momento as águas apresentaram níveis elevados de Alumínio e outras variáveis associadas aos efluentes gerados pela Hydro Alunorte.

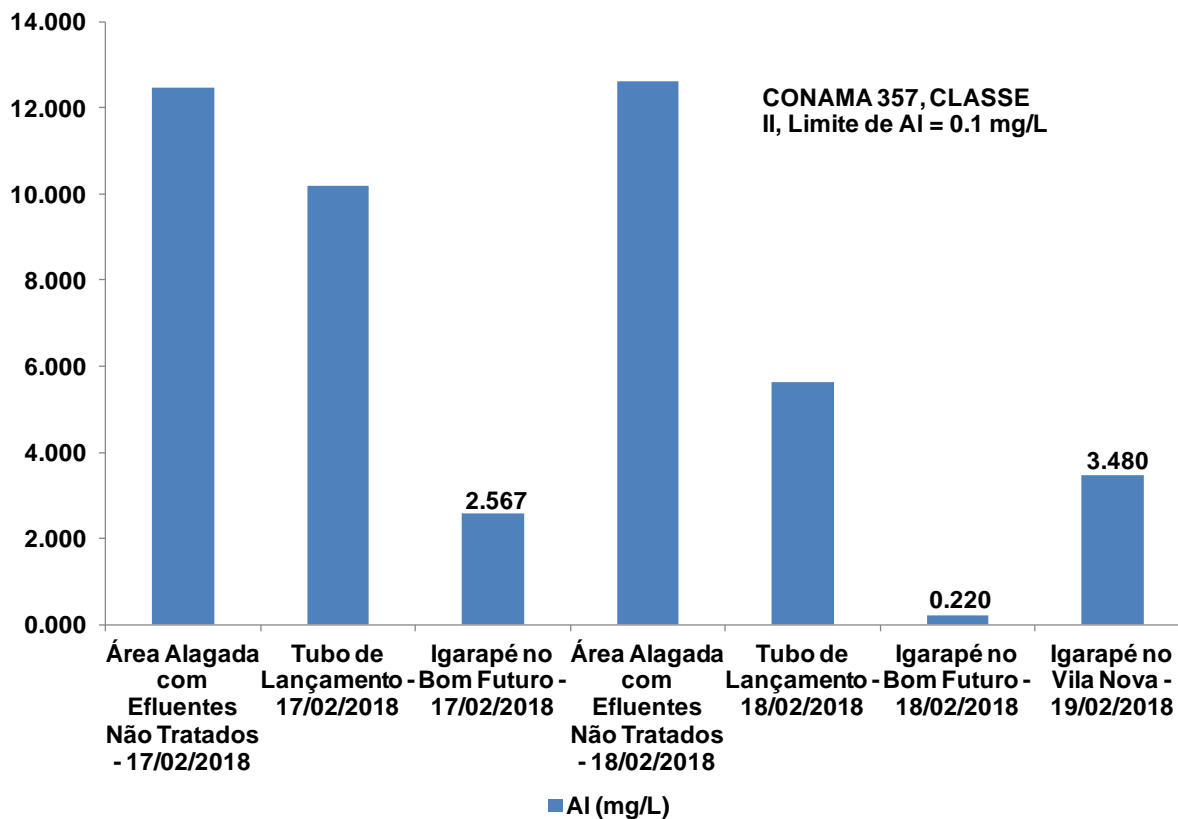
Figura 11: Resultados do metal alumínio (Al) nas águas coletadas na área investigada.

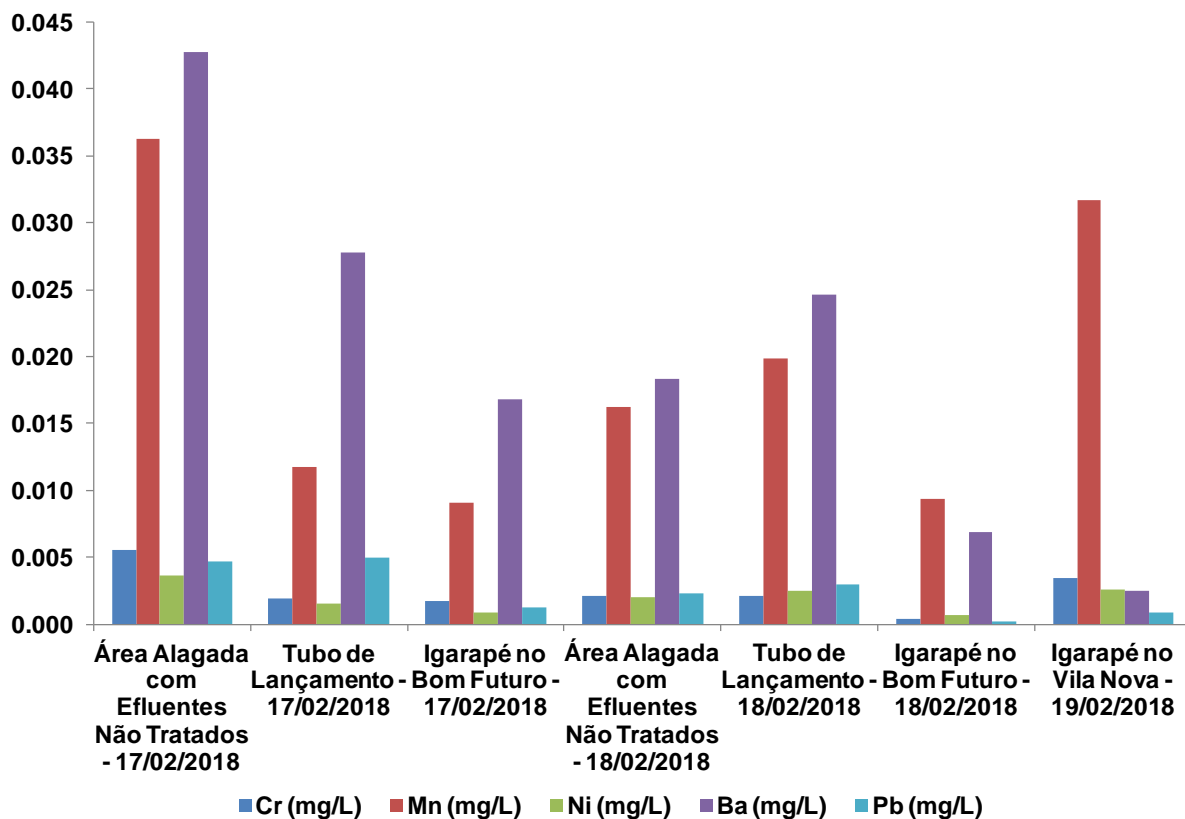
Figura 12: Resultados dos metais cromo (Cr), manganês (Mn), níquel (Ni), bário (Ba) e chumbo (Pb) nas águas coletadas na área investigada.
