Ananindeua, Estado do Pará, 20/02/2018.

NOTA TÉCNICA SAMAM-IEC 002/2018

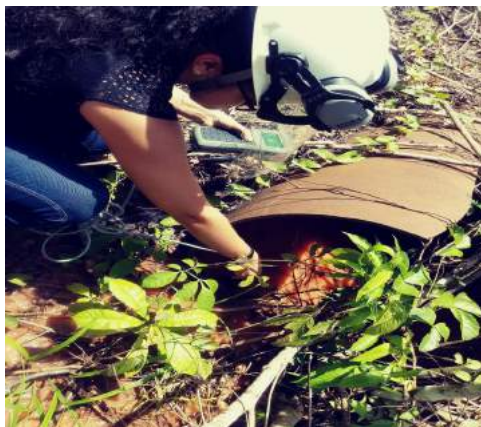
Figura 9: Amostragem e medições *in loco* na saída do lançamento de efluentes.

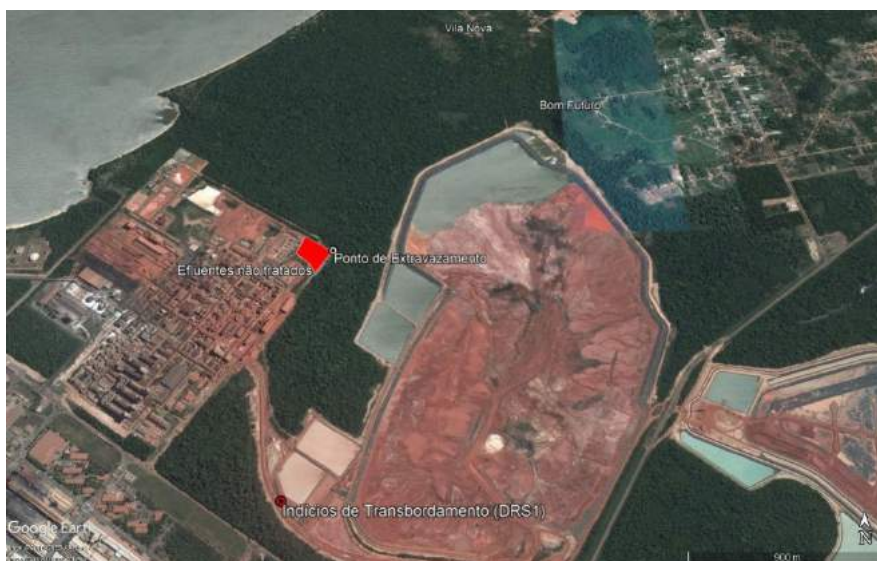
Figura 10: Imagens da área investigada e comunidades potencialmente atingidas.

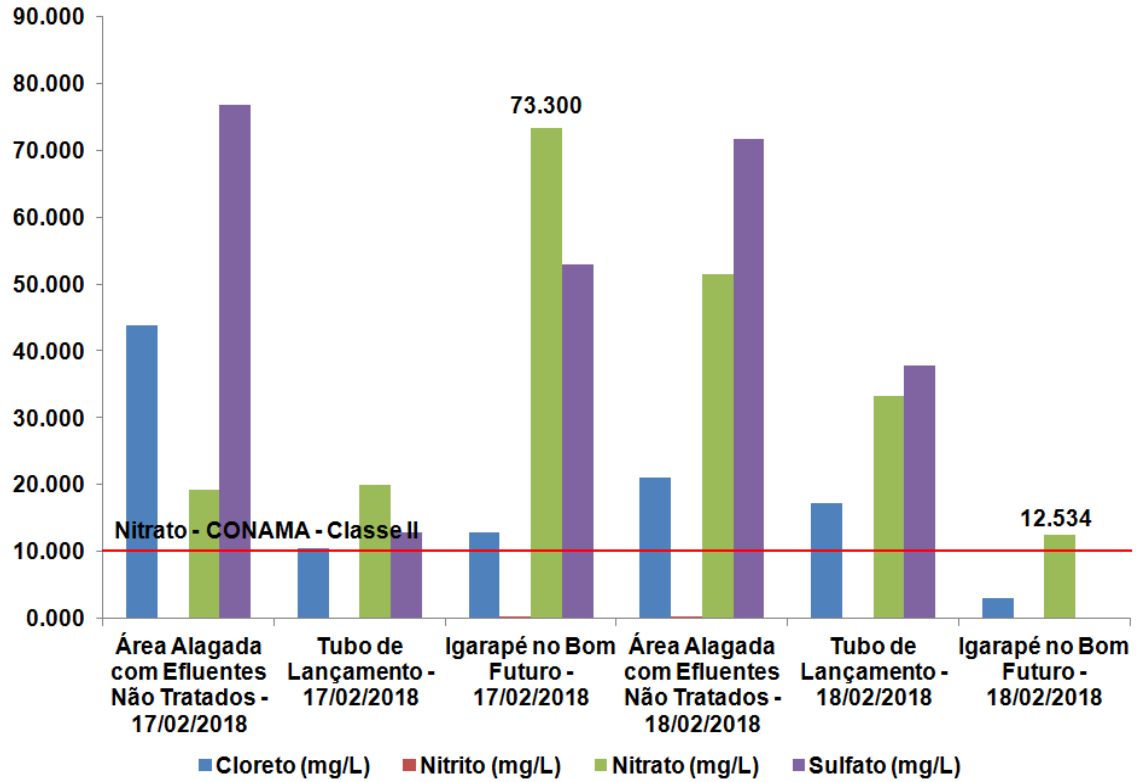
Os resultados físico-químicos e níveis de metais nas amostras mostraram que no dia 17/02/2018 ocorreram alterações nas águas superficiais que comprometeram a qualidade das mesmas, segundo a Resolução CONAMA 357/2011 e impactaram diretamente na comunidade Bom Futuro. Destacando que neste momento as águas apresentaram níveis elevados de Alumínio e outras variáveis associadas aos efluentes gerados pela Hydro Alunorte.

Figura 12: Resultados físico-químicos nas águas coletadas na área investigada.

- 1) Disponibilizar imediatamente água potável para todas as residências das comunidades Bom Futuro e Vila Nova, localizados na Cidade de Barcarena, Estado do Pará, pois a maioria destes indivíduos faz uso de poços (tipo artesianos e/ou amazonas) que teriam sido inundados por esses possíveis transbordamentos de efluentes;
- 2) Preparar e executar um plano de emergência para avaliação da qualidade das águas superficiais e de consumo humano nas áreas das comunidades Bom Futuro e Vila Nova enquanto durar o período de intensas chuvas na região de Barcarena. Este poderia ser executado pela Secretaria Municipal de Meio Ambiente de Barcarena com apoio analítico do IEC e/ou outras Instituições.

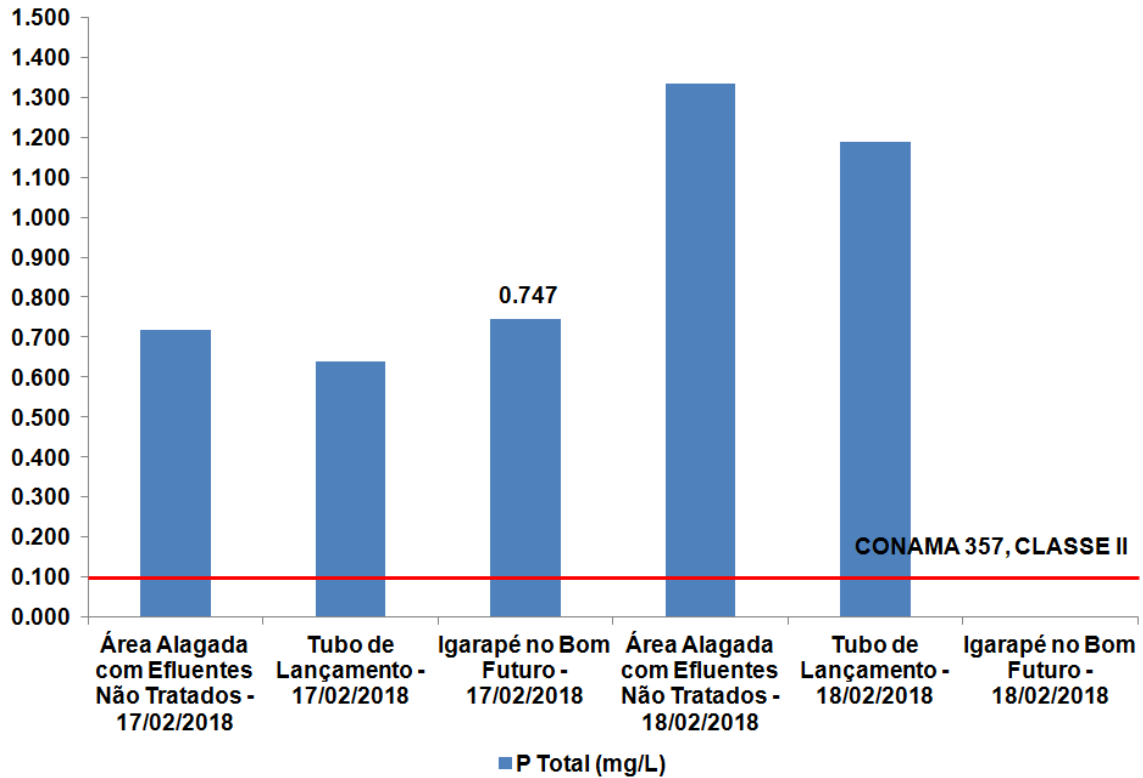
Figura 13: Resultados físico-químicos nas águas coletadas na área investigada.

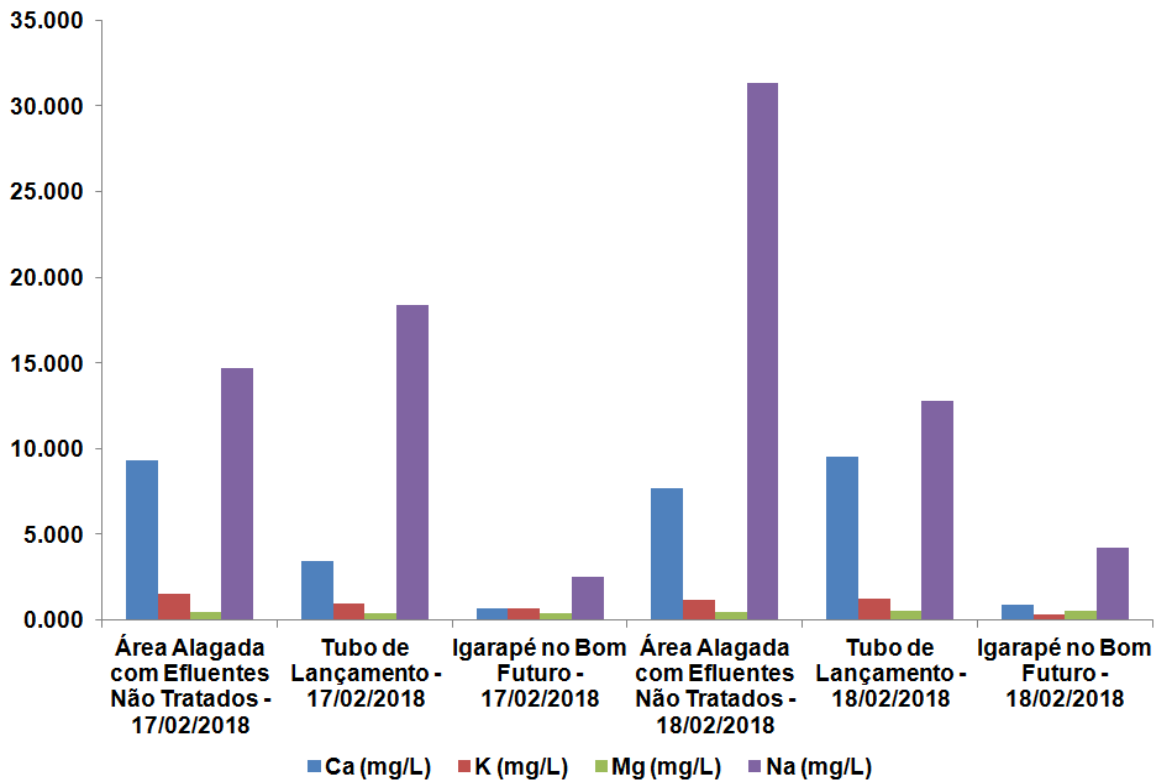
Figura 14: Resultados dos metais cálcio (Ca), potássio (K), manganês (Mn) e sódio (Na) nas águas coletadas na área investigada.

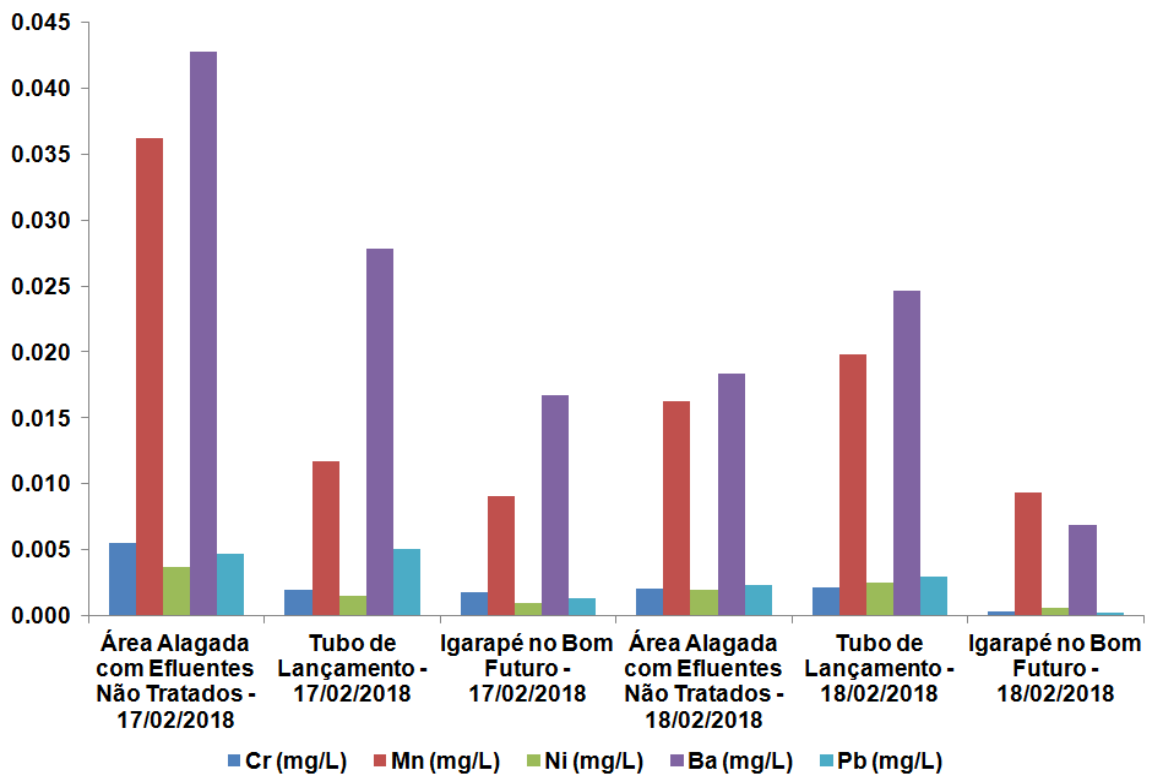
Figura 16: Resultados dos metais cromo (Cr), manganês (Mn), níquel (Ni), bário (Ba) e chumbo (Pb) nas águas coletadas na área investigada.
