RELATÓRIO TÉCNICO

RELATÓRIO Nº:	002/2018	PROCESSO Nº:	010/2018
---------------	----------	--------------	----------

AVALIAÇÃO DOS IMPACTOS REFERENTE AO TRANSBORDO DE EFLUENTES DE LAMA-VERMELHA NA CIDADE DE BARCARENA, ESTADO DO PARÁ

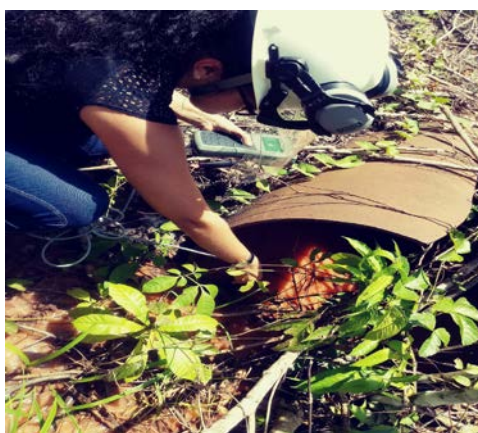
Figura 3: Amostragem e medições *in loco* na saída do lançamento de efluentes.

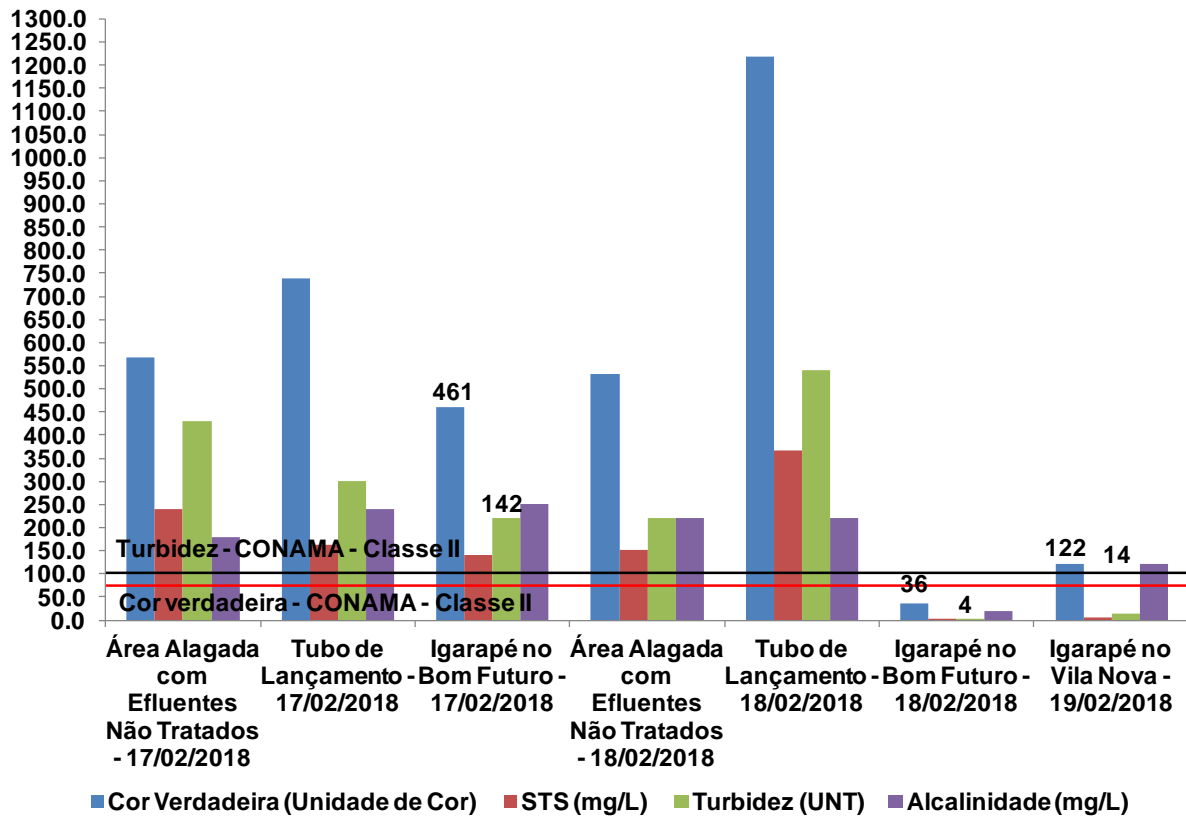
Os resultados físico-químicos e níveis de metais nas amostras mostraram que no dia 17/02/2018 ocorreram alterações nas águas superficiais que comprometeram a qualidade das mesmas, segundo a Resolução CONAMA 357/2011 e impactaram diretamente na comunidade Bom Futuro. Destacando que neste momento as águas apresentaram níveis elevados de Alumínio e outras variáveis associadas aos efluentes gerados pela Hydro Alunorte.
